临汾市人民政府 关于汾西县“6·17”永安镇背安头村 机械伤害事故调查报告的批复

汾西县“6·17”永安镇背安头村 机械伤害事故调查报告

2021年6月17日上午9时左右,临汾市滋丰元钻井设备有限公司在汾西县永安镇背安头村1号钻井工地装运钻井设备过程中发生一起机械伤害事故,造成1人死亡,直接经济损失约85万元。

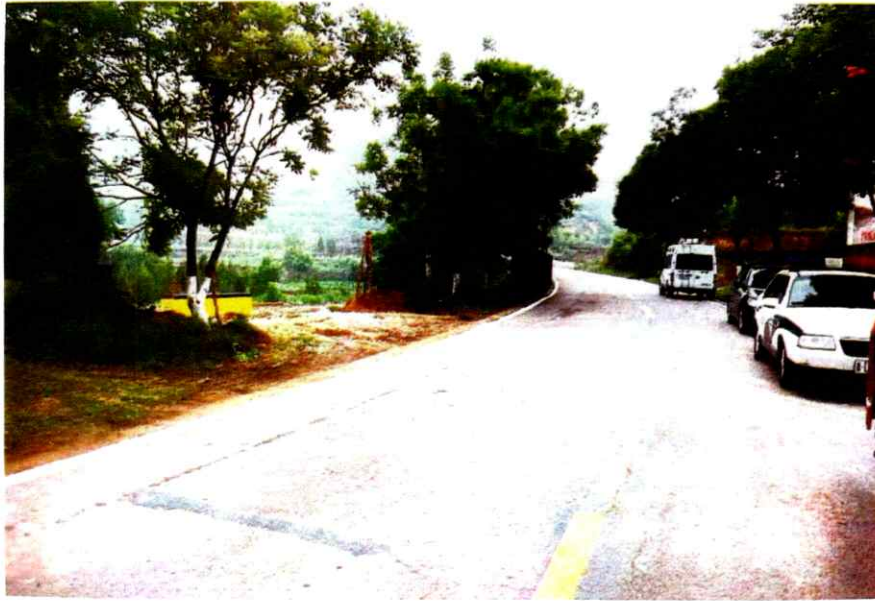
照片 2 现场方位照片

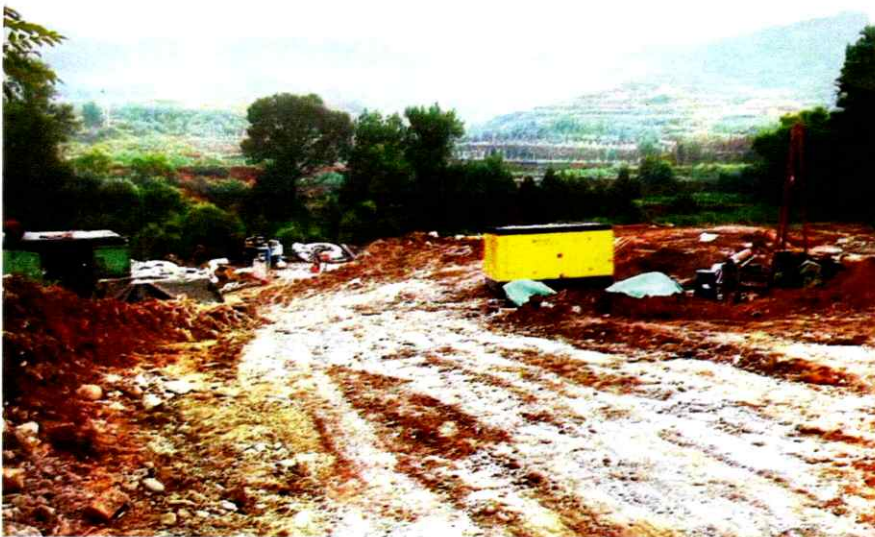
照片 3 现场概貌照片

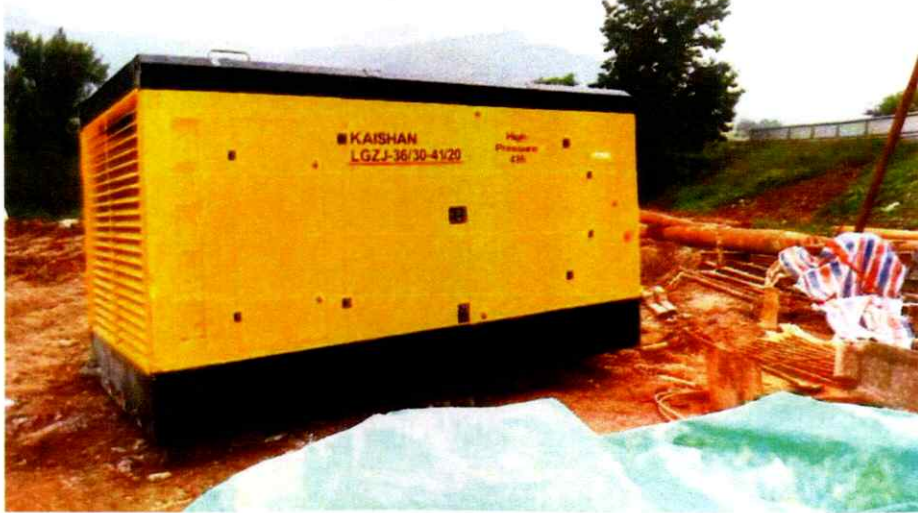
照片 4 空压机现场照片

1. 货车停在有一定坡度的便道上,进行装车,装入车内的发电机和空压机未固定。

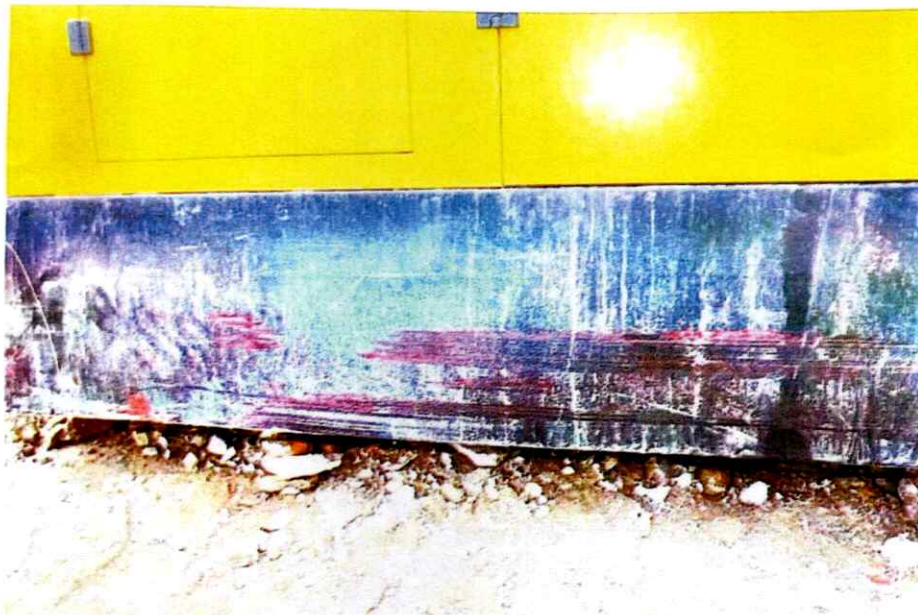
照片 5 空压机右侧底部擦蹭痕迹照片

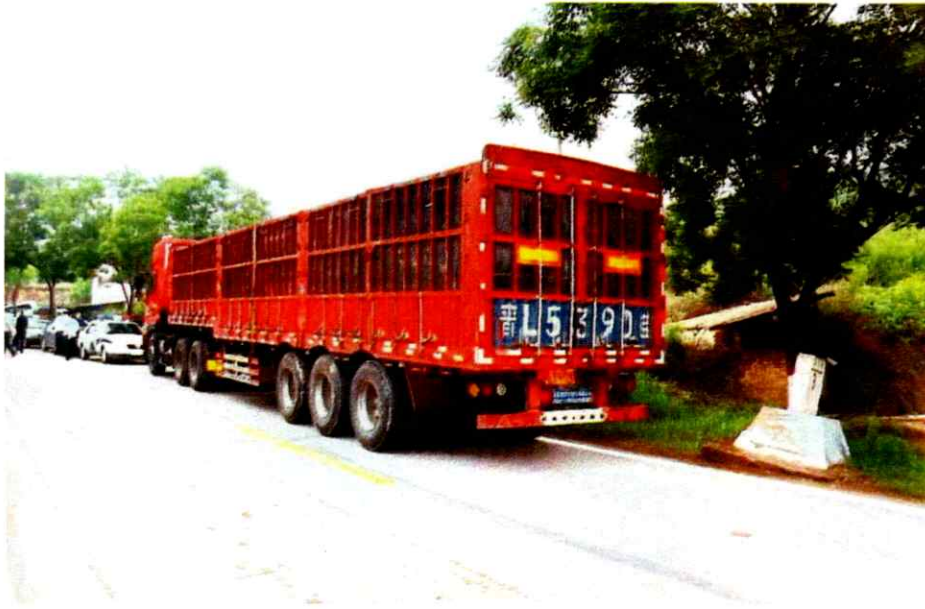
照片6 现场半挂车照片

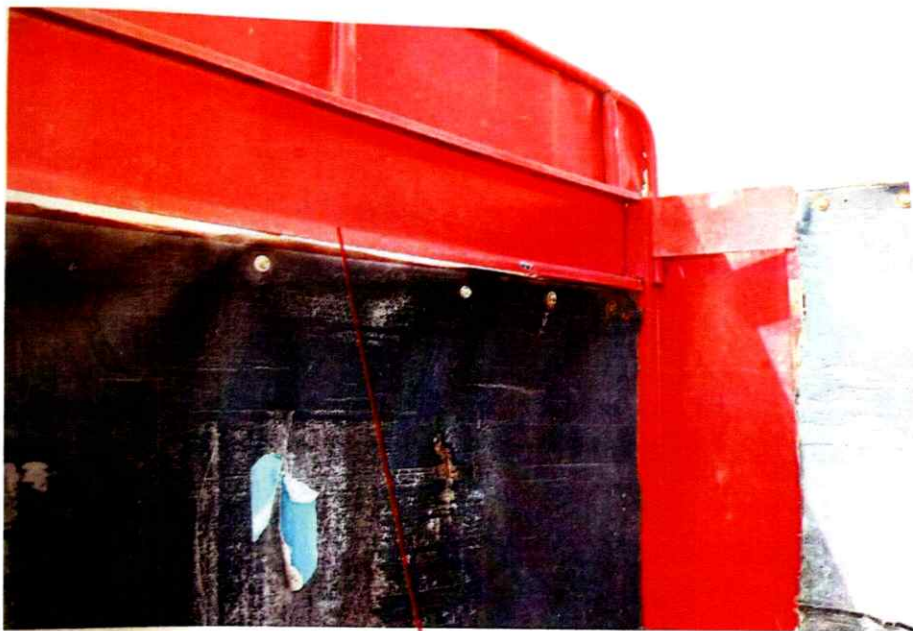
照片7 后门上方第一横梁上有血迹和少量毛发

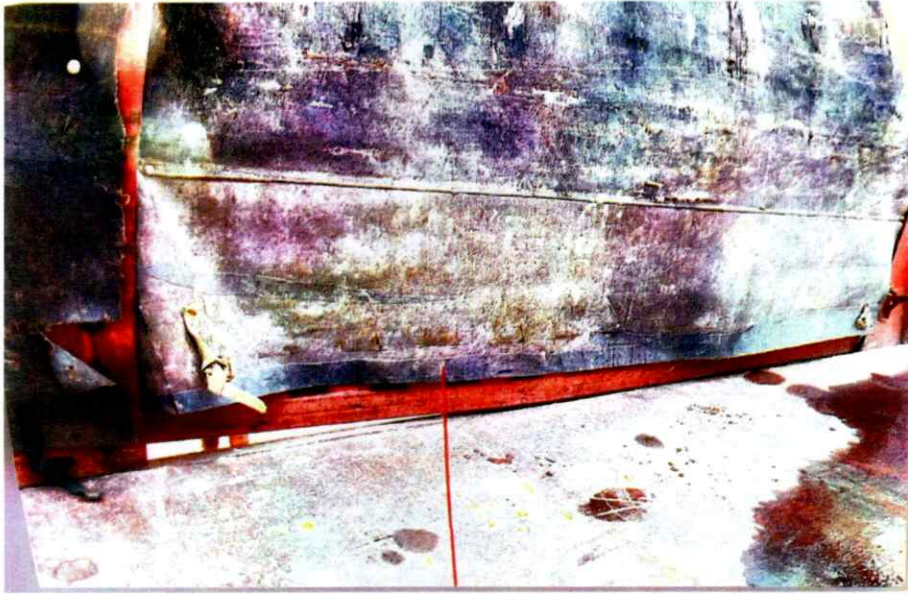
照片 8 马槽右后方布底部可见刮擦印痕
